# **Biologiske forhold og miljøtilstand i fem søer i Hørsholm Kommune**

Undersøgelser af fisk, vandplanter og  
bredvegetation, samt vand- og sedimentkemi  
2016

Notat udarbejdet af Fiskeøkologisk Laboratorium, oktober 2016  
Konsulenter: Stig Rostgaard, Mikkel Stener Petersen og Jens Peter Müller

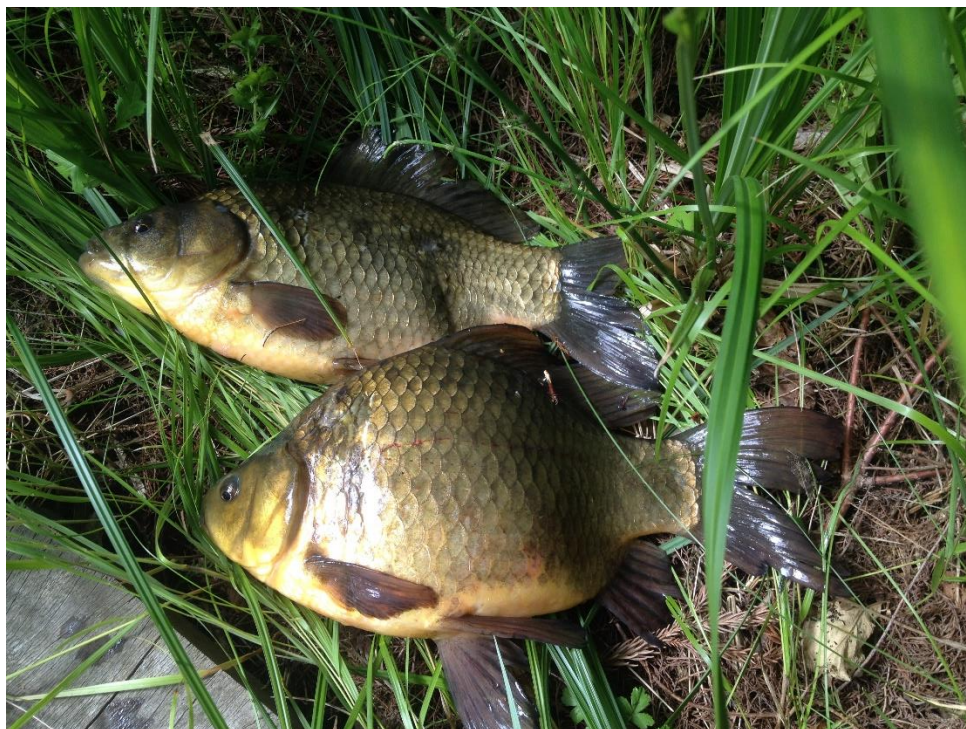
de to karusser og rudskallerne var generelt i god kondition. De 13 regnløjer var alle yngel og målte mellem 3-4,5 cm.

*De to karusser i fangsten ved fiskeundersøgelsen i søen ved Søvang 20.*

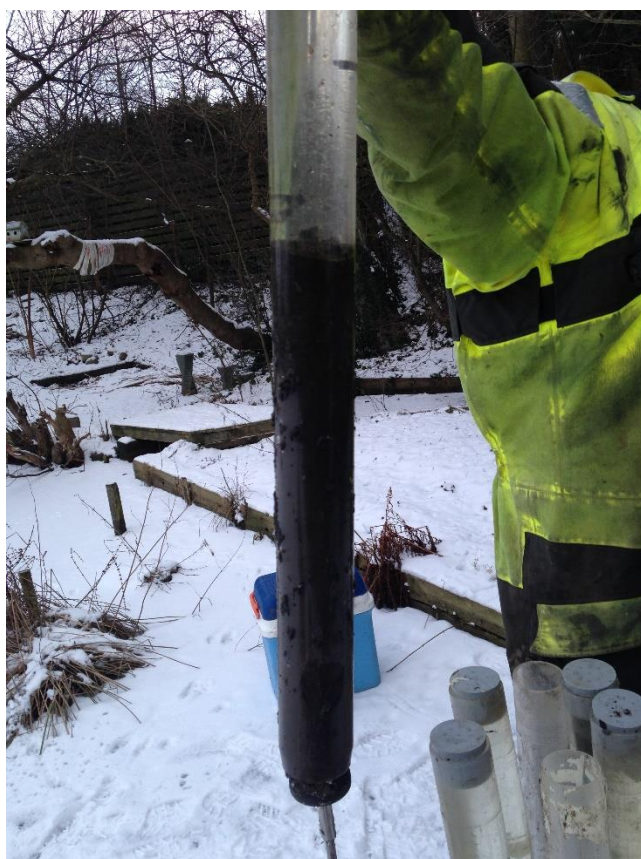
*Sedimentprøve fra  
søen ved Søvang 2,  
januar 2016.*
